SAAT KULESİ

THE CLOCK TOWER

AVRUPA KONSEYİ	DOĞAL VE KÜLTÜREL VARLIKLARI KORUMA ENVANTERİ D.K.V.K.E.				ANIT	ENVANTER NO :				
TÜRKİYE	KÜLTÜR VARLIKLARI VE MÜZELER GENEL MÜDÜRLÜĞÜ					HARİTA NO :	19M-I			
İL : NİĞDE	İLÇE : MERKEZ	MAHALLE-KÖY VEYA MEVKİİ : ALAADİN TEPEŞİ				KORUMA DERECESİ	ANITSAL	1	2	3
ADRES: ALAADİN TEPEŞİ		KADASTRO :					ÇEVRESEL	2	3	
SAAT	YAPТИRAN :	PAFTA: 29 ADA : 629 PARSEL : 21				AYKIRI	1	2	3	
KULESİ	YAPIM TARİHİ : 19.yy.	KİTABE : YOK				VAKFIYE :

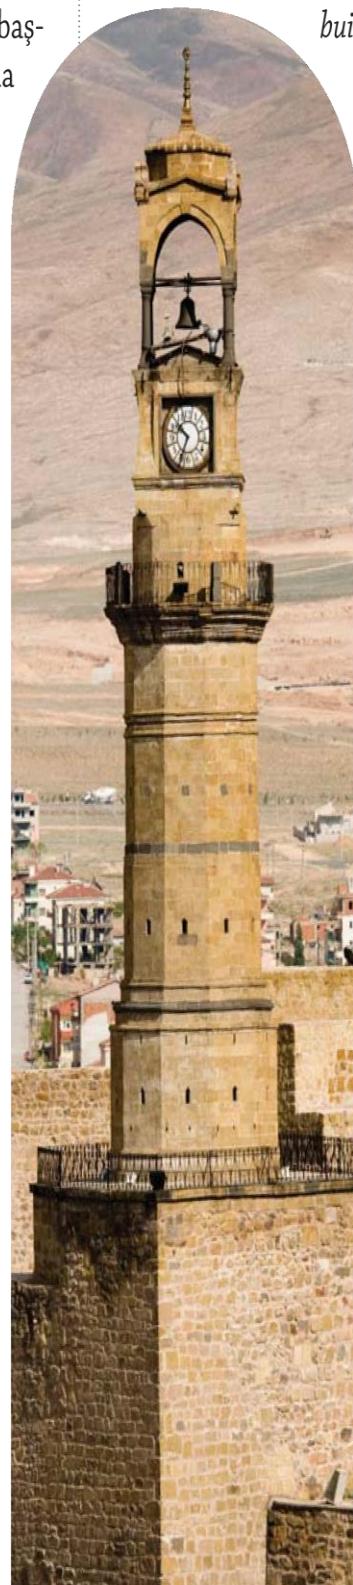
The Clock Tower (1901-2) was erected on the tower at the southwest corner tower of the inner castle by half knocking down the tower there and then filling it. There are four sections to the clock tower that outwardly resembles a Minaret. The base and trunk are of a ten-sided design. Although the tradition of building clock towers dates back to the 15th C. A.D. in Europe they did not start to appear in Ottoman lands until the 19th C. A.D. The first examples in Anatolia are from the early 20th C. A.D. The edict of Sultan Abdülhamit to provincial governors on the 25th year of his accession (1901-2) accelerated the tradition. There are only fifty (50) clock towers that reflect the architectural style of that time to have survived to this day. Clock towers, being one of the monuments that most embellish towns, were built in the highest part of the city or where they were most visible.

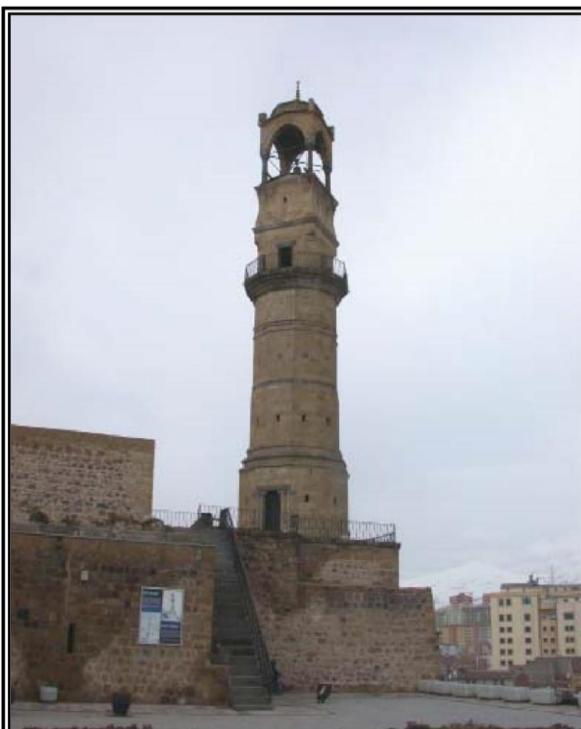
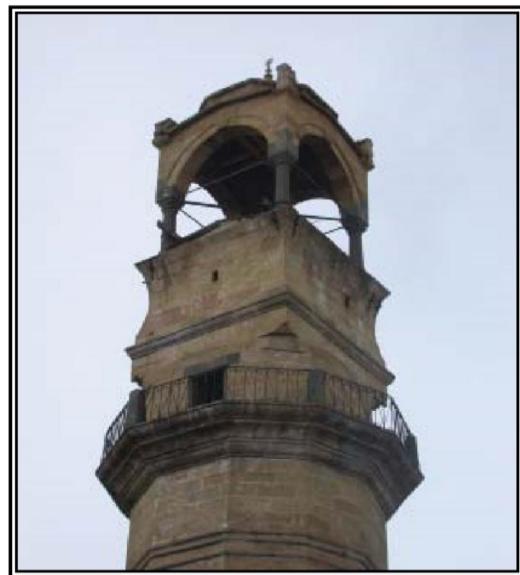
KORUMA DURUMU	X	TAŞIYICI YAPI	X	DIŞ YAPI	X	ÜST YAPI	X	SÜSLEME ELEMANLARI	A	RUTUBET	x	YOK
	B		B		B		C		B		B	İZİ VAR
	C		C		C		C		C		C	ÖNEMLİ

Alaaddin Tepesinde iç kalenin güneybatı köşesindeki burcun yarısı yıkılıp içi doldurularak üzerine saat kulesi (1901-2) yapılmıştır. Dıştan minare görüntüsüündedir. Kaide ve gövde ongen planlidir. Sultan II. Abdulhamit'in tahta çıkışının 25. yılında yapılmıştır. Dört bölümden oluşan kule Antalya Saat Kulesi gibi kale burcu üzerine yapılmıştır. Saat kulelerinin ortak özelliği tam ve yarı saatlerde çalması ve ağırlıklarla çalışmasıdır.

YAPILAN ONARIMLAR : Yıldırım düşmesi sonrasında 1950-60 yılları arasında restore edilmiştir.
